排污许可证后执法 常见问题及典型案例解析

上海市生态环境局执法总队

2022.03

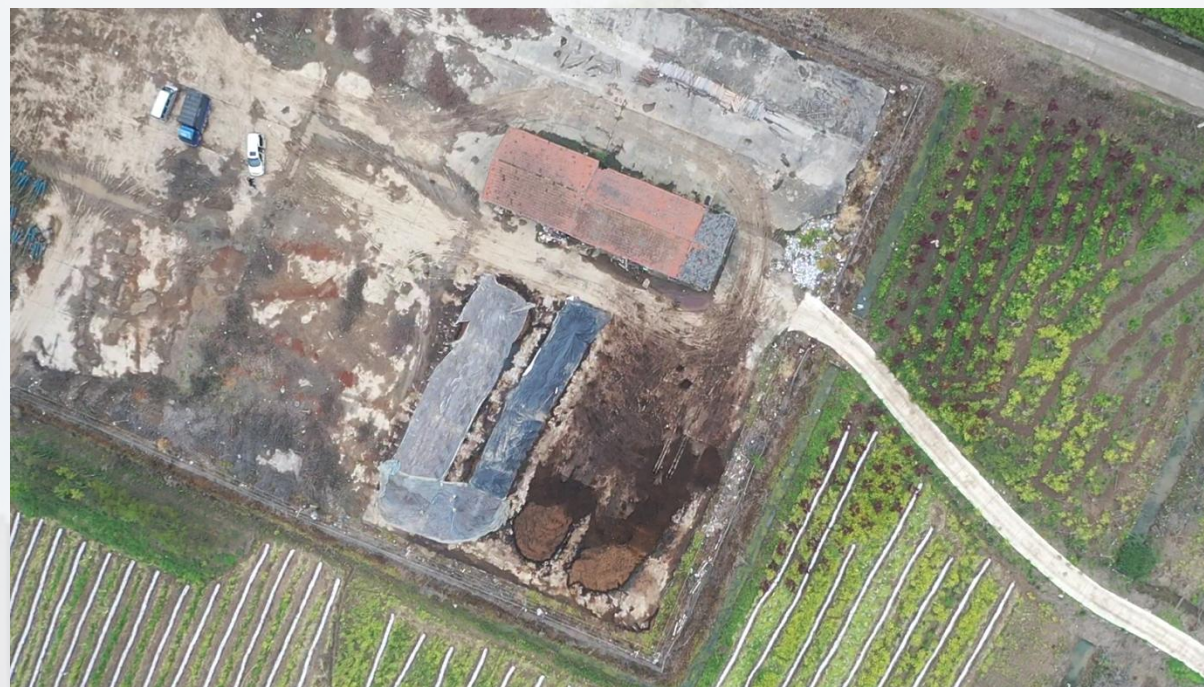
2021年4月，崇明区生态环境局接群众投诉举报，反映有人利用农场闲置场地进行牛粪堆放，污染周边环境。经调查，当事人从事有机肥制造加工，未办理排污许可证；现场露天堆放有大量牛粪，堆放场地四周未设置围堰，牛粪晾晒产生渗滤液在地面溢流，有溢流至周边宅沟的迹象。经检测，该加工点场地积存渗滤液化学需氧量、氨氮、总磷和粪大肠菌群均超过上海市污水综合排放标准。

该个体有机肥加工点对周边环境造成影响（无人机拍摄）

当事人经营的有机肥料制造项目未取得排污许可证排放污染物的行为违反了《条例》第二条第一款的规定，崇明区生态环境局依据《条例》第三十三条第一项的规定责令改正，处罚款人民币32.8万元。执法人员后续检查发现，该点位已清退。

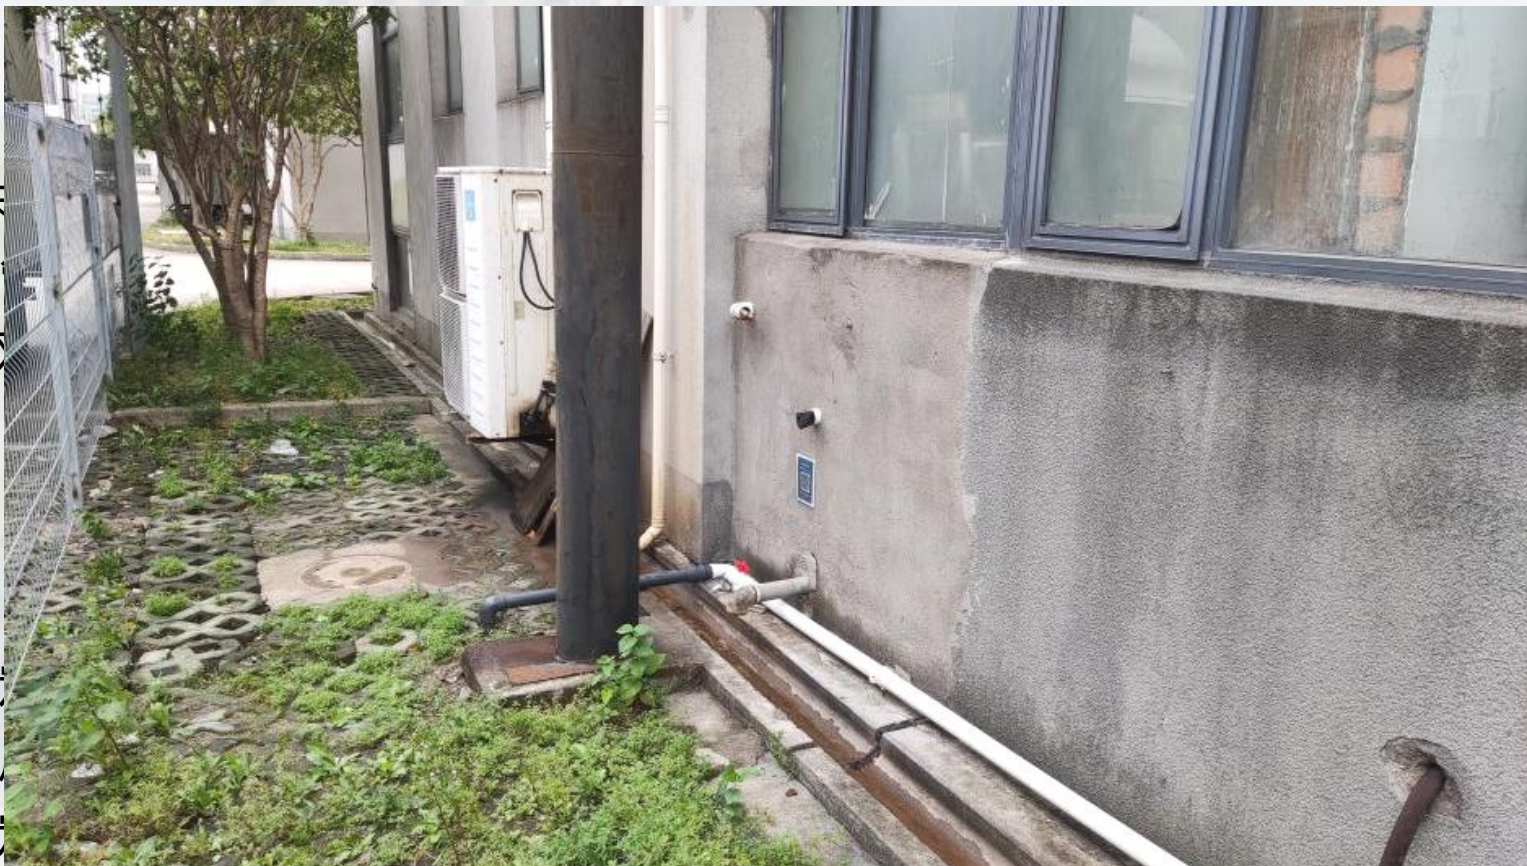
2021年8月11日，浦东新区城市管理行政执法局生态环境执法支队对某生物制品公司进行现场检查发现，企业排污许可证规定的废水总排口为原锅炉软化水排口，企业虽然将标识牌设置在原锅炉软化水排口处，但废水总排口实际位置已调整至该企业厂房厕所正北位置，这两个排放口存在位置上的偏差。该企业实际污染物排放口的设置并未按照排污许可证的规定实施。经调查，该企业于2020年1月取得排污许可证，2021年4月下旬，企业排水情况发生改变，更改了排放口位置。

《条例》第二十条第二款的规定，擅自改变排污口位置，处以罚款人民币3.8万元。

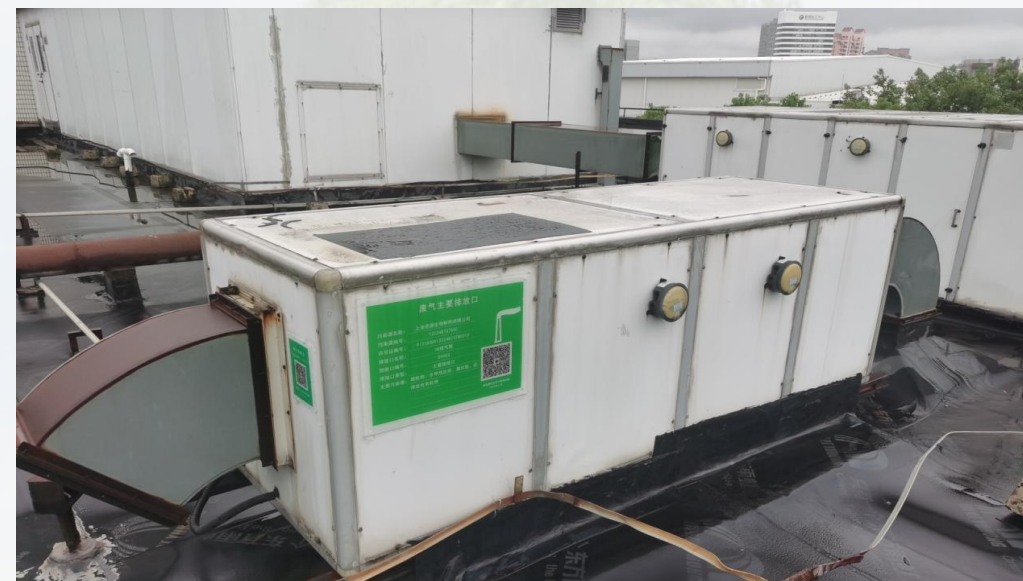
2021年10月13日，浦东新区城市管理行政执法局生态环境执法支队对某生物制药公司进行现场检查，现场未见废气、废水自动监测设备。经调查，该公司已于2020年8月12日取得排污许可证，管理类别为重点管理，按照许可证要求，应安装废气、废水在线自动监测设施并与环保部门监控设备联网备案，废气监测因子应包括挥发性有机物，废水监测因子应包括氨氮、化学需氧量、pH、流量等。该公司因内部管理问题导致在线监测设施建设工程进展缓慢，直至案发只是与供应商签订了安装合同并无实质进展。

该生物制药公司废气排放口未安装自动监测设备

该公司未按照排污许可证规定安装污染物排放自动监测设备的行为违反了《条例》第二十条第一款的规定，浦东新区城市管理行政执法局依据《条例》第三十六条第（四）项的规定责令改正，处罚款人民币3.98万元。
